Buscando “consolidar los diferentes esfuerzos que actualmente se hacen en la Fing” el Consejo de Facultad aprobó por resolución N.º 108 de fecha 16/07/2024 la creación de la Unidad de Gestión de Infraestructura (UGI). Con la creación de esta unidad “se busca delinear un departamento en el organigrama institucional (parte de la División Secretaría) que se encargue de la administración a lo largo de todo el ciclo de vida de las infraestructuras físicas (edificios, predio, equipamiento e instalaciones) en el campus que define la Facultad de Ingeniería y edificios anexos (por ejemplo, el polifuncional José Luis Massera, el polideportivo El Faro) y otros edificios existente y/o proyectados”.

A los efectos de mantener informada a la comunidad de Fing y obtener retornos de ésta se publica periódicamente este informativo.

Obras: reparación de hormigones de fachadas

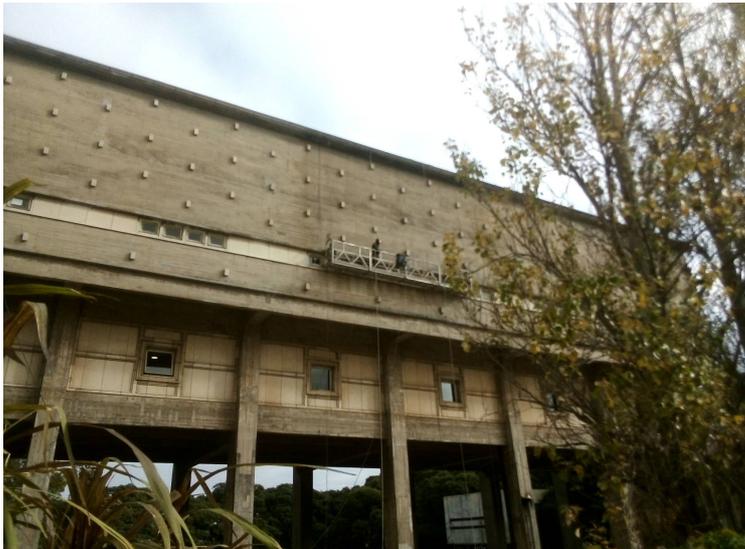
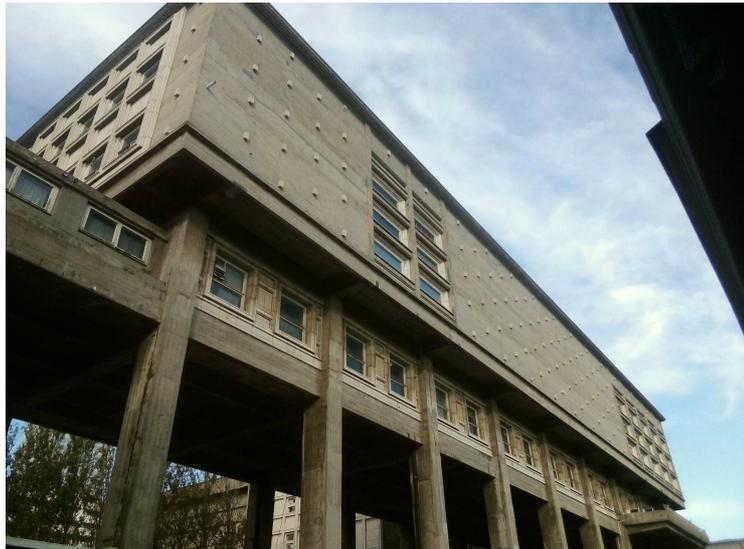
Se finalizaron los trabajos adjudicados de reparación de hormigones de fachadas de los cuerpos Norte, Central y Biblioteca Central.

Los trabajos consistieron en la remoción del hormigón en las zonas afectadas, limpieza de armaduras, reconstrucción de la sección de armaduras, recuperación de las dimensiones del elemento estructural, curado y terminación superficial del hormigón, limpieza (incluyendo grafitis) y aplicación de una pintura transparente Sikaguard 700S.

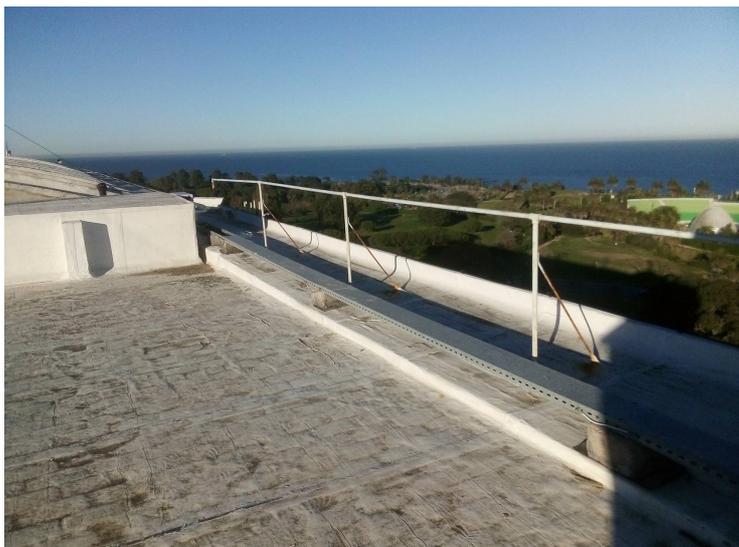
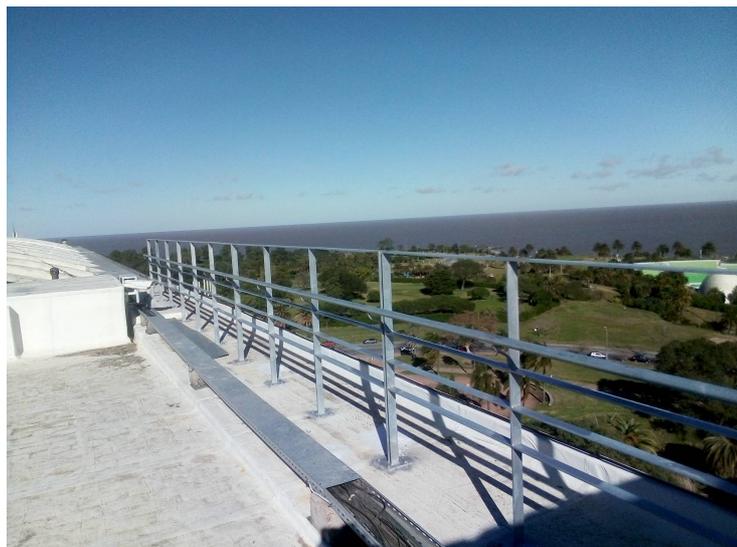
La empresa Ricardo Garaza realizó la colocación de pasamanos entre los pisos 5 y 1 y la instalación de las barandas en la azotea del edificio central.

En el caso de las barandas de la azotea del Cuerpo Central se logró realizar la sustitución de las precarias existentes desde la construcción del edificio hace décadas y que no brindaban las condiciones de seguridad mínimas para el desarrollo tanto de los trabajos de mantenimiento, así como de los grupos de investigación que cuentan con equipamiento en dicho espacio.

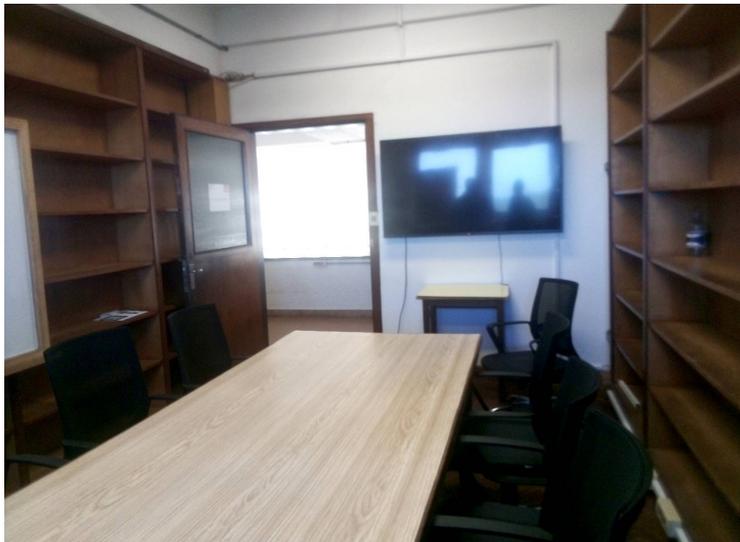
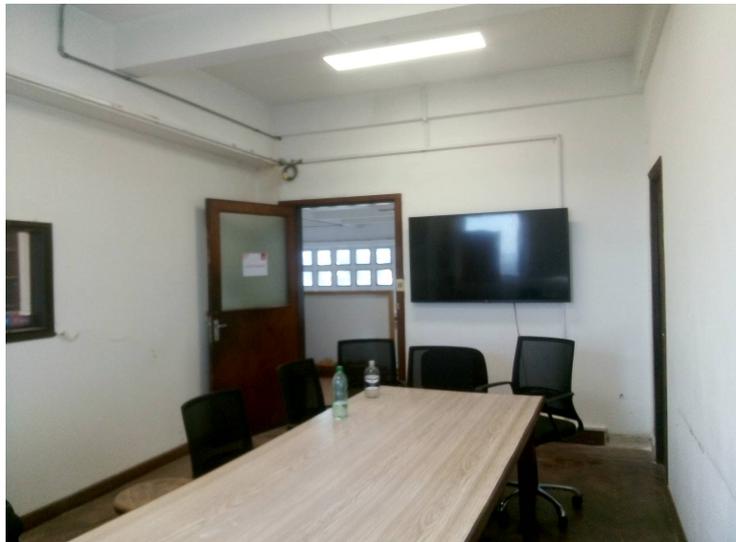
En los días pasados se realizó por parte del personal de Mantenimiento el retiro de las instalaciones existentes, y la empresa Constrac realizó el retiro de las estanterías de madera y comienzan en estos días los trabajos de albañilería y pintura.

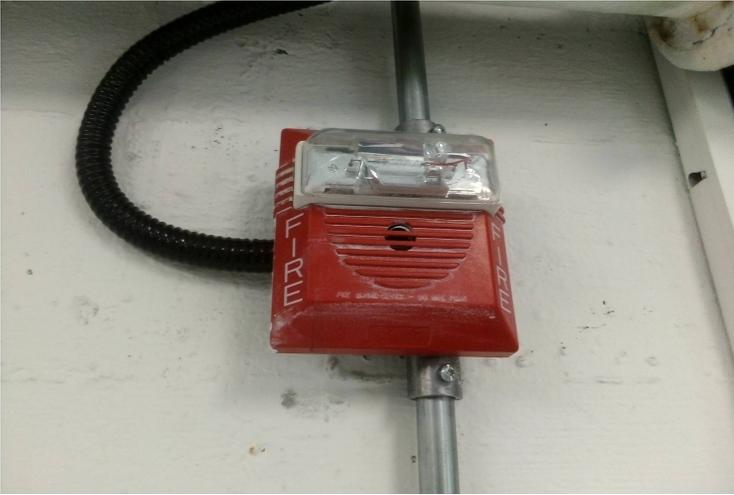
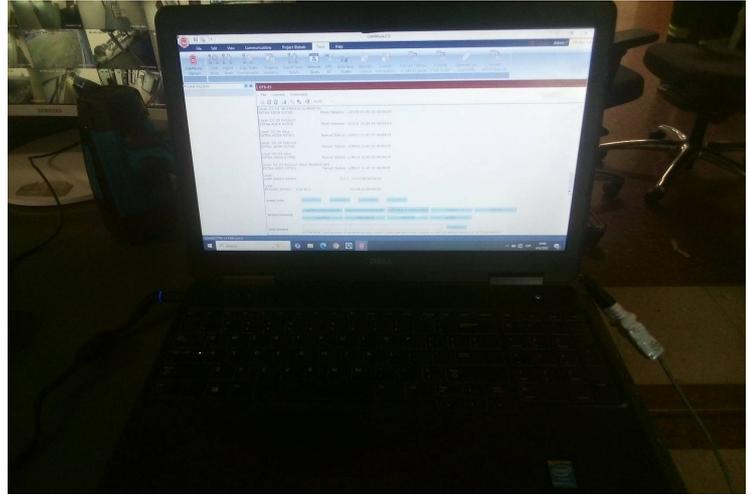
Están casi finalizados los trabajos de adecuación de los sistemas de detección y alarma de incendio. Los trabajos son realizados por la empresa ISAI S.R.L. por un monto de \$ 3.664.383,00, iva incluido. Actualmente se realizan trabajos de programación.

A los efectos de mejorar la comunicación de las alarmas a las personas sordas se incorporaron sirenas estroboscópicas en las áreas de circulaciones. La fuente de financiación es el programa de la CAPPPA - Seguridad contra Incendios 2024-2025.

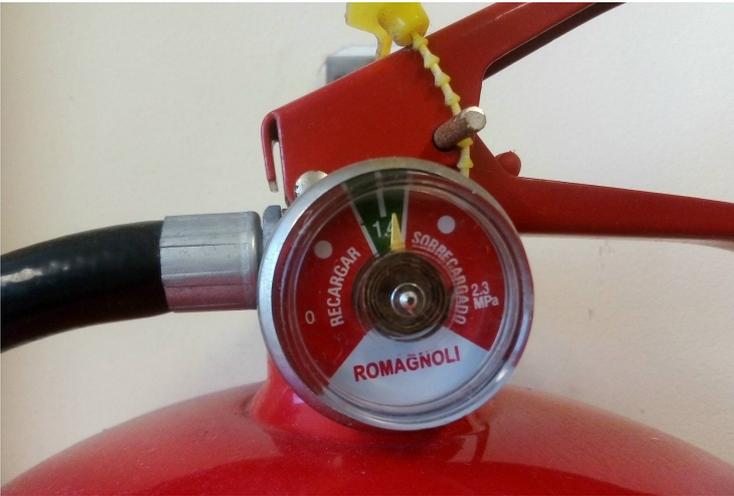
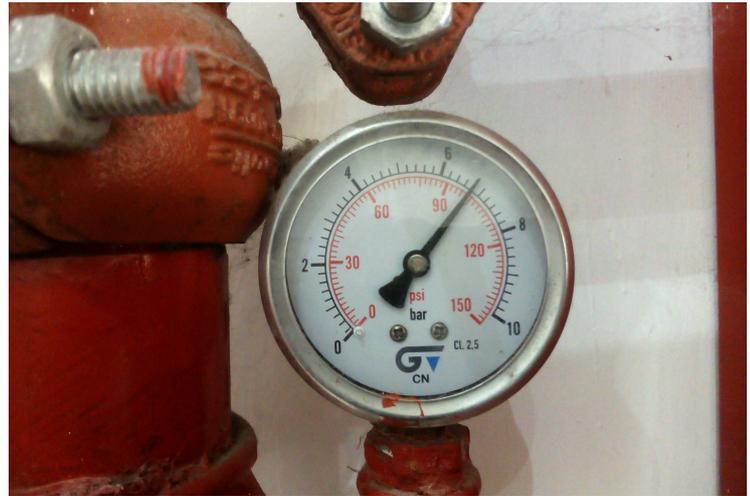
Se realizan periódicamente trabajos de mantenimiento inspectivo de los sistemas de bocas de incendio equipadas, iluminación de emergencia, extintores, elementos de protección y combate de incendios, obstrucciones de las salidas de emergencia, bombas de agua, extractores, grupo motor generador, puestas a tierra, sistemas de protección ante descargas atmosféricas, tableros eléctricos, funcionamiento de interruptores diferenciales, gabinetes para almacenamiento de productos químicos, duchas de emergencia, estado de impermeabilizaciones y techos, desagües pluviales, espacios verdes, arbolado del predio, etc..

El concepto es, mediante la inspección periódica, identificar fallas en los sistemas previo a que se deba acceder a ellos y entonces evitar que no funcionen cuando se les precise.

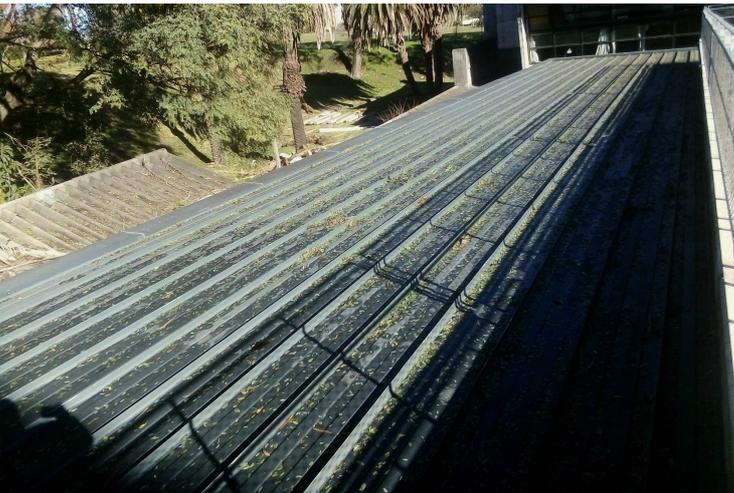
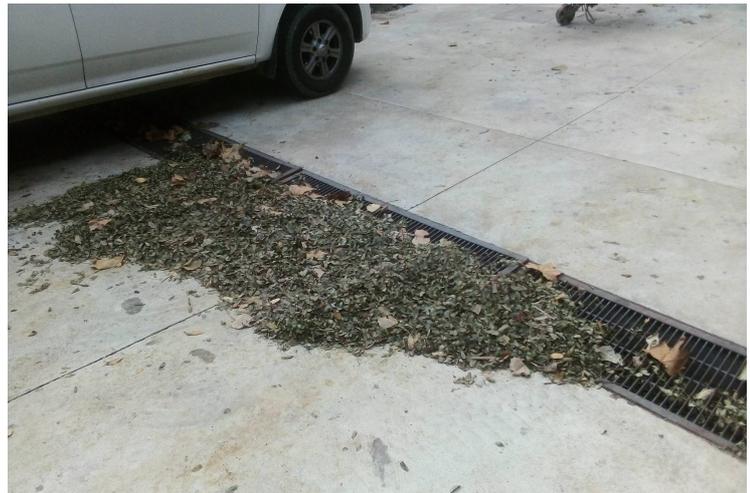
Mantenimiento: trabajos varios

Con el equipo de Mantenimiento se continúan atendiendo cientos de solicitudes y sobre todo tareas de mantenimiento programado, tanto de mantenimiento correctivo, preventivo, inspectivo, así como readecuaciones e instalaciones nuevas (mantenimiento mejorativo).

Durante el mes pasado se reforzaron los trabajos de limpieza de techos, regueras, canalones y desagües habida cuenta de la ocurrencia de fuertes vientos sobre la finalización del otoño acompañados de lluvias. También se realizan trabajos varios de mantenimiento, instalación de luminarias tanto en espacios interiores como exteriores, desobstrucción de instalaciones sanitarias, sustitución de griferías, desobstrucción de inodoros, reparación de cisternas y fluxores, poda de ramas que obstruyen cámaras de seguridad.

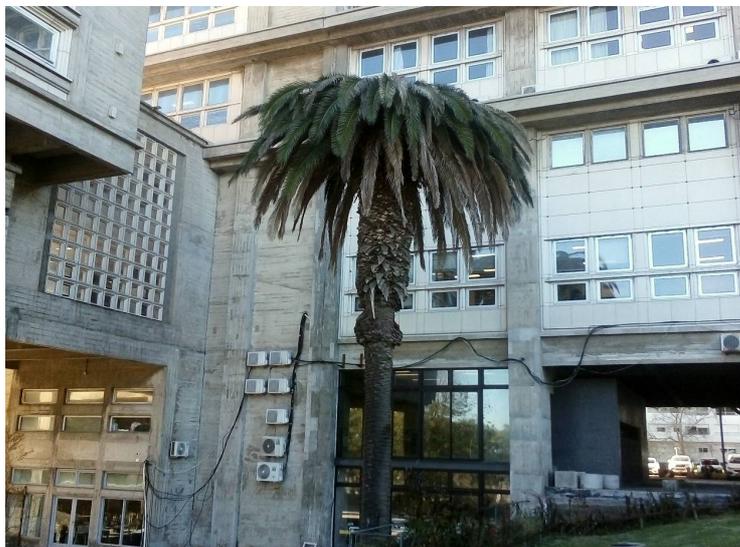
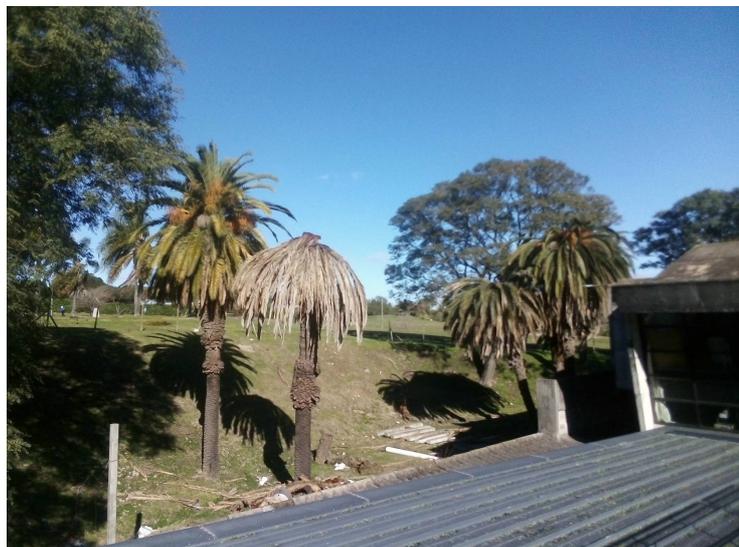
Varios ejemplares de palmeras del predio y alrededores están siendo afectadas por el picudo rojo a pesar del tratamiento realizado por parte de la Intendencia de Montevideo. En algunos casos habrá que gestionar su poda habida cuenta del riesgo que implican a las personas que transiten en las zonas próximas.

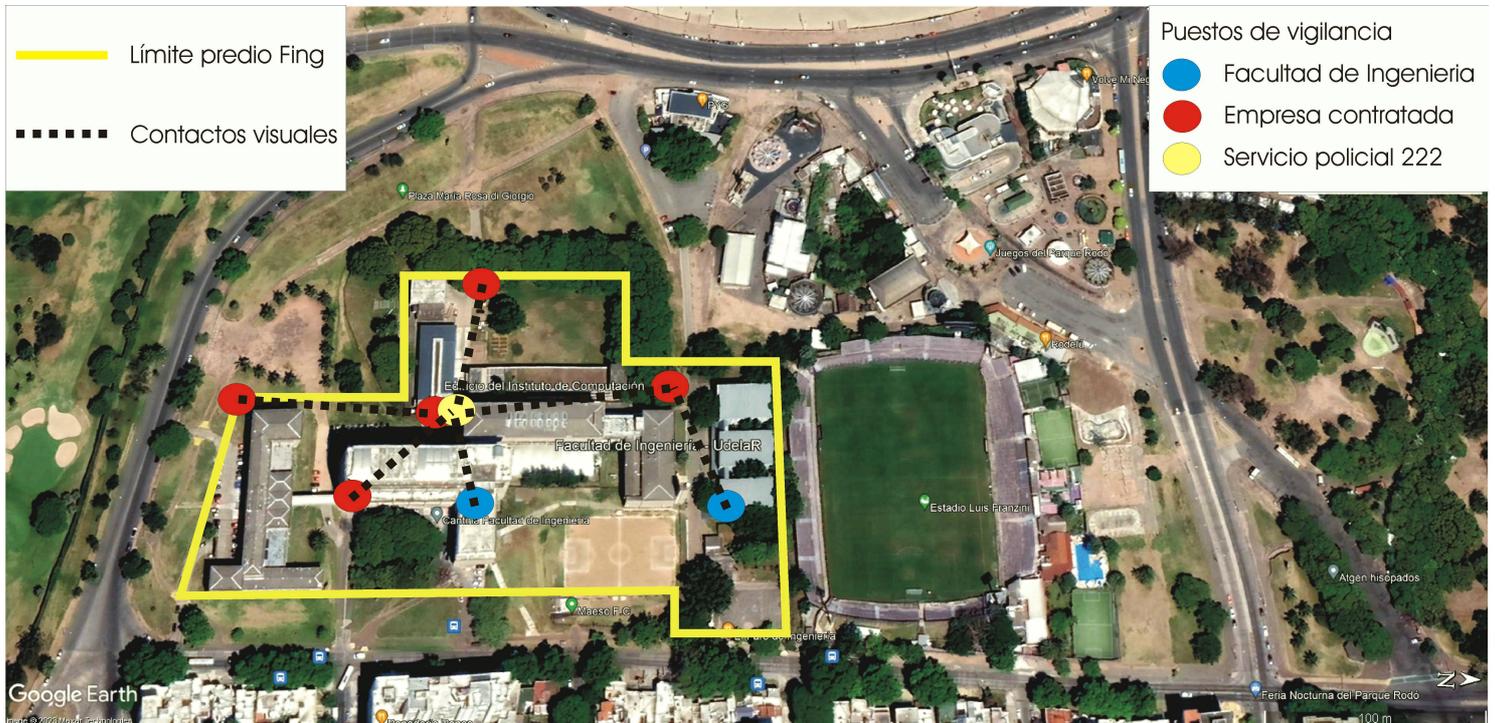
La vigilancia del resto del predio implicará un sistema dinámico de rondas entre varios puntos y eventualmente habrá horarios donde el personal permanecerá en algunas de las 4 cabinas a instalarse (en exteriores del Cuerpo Sur, edificio IET, edificio InCo y acceso al Anexo IET). También apoyará al personal de Fing en caso de necesidad. El servicio se realiza de lunes a viernes, de 7.30 a 0.30. Un sistema de control de rondas mediante códigos QR permitirá monitorear su cumplimiento.

La ubicación de las cabinas busca, además de la comunicación mediante dispositivos electrónicos, el contacto visual entre los diferentes puntos de vigilancia.
